INVENTARISATIERAPPORTAGE

Gemeente De Bilt **Boominventarisatie** **Locatie politiebureau en** **volkstuinen Bilthoven**

200248

16-06-2020

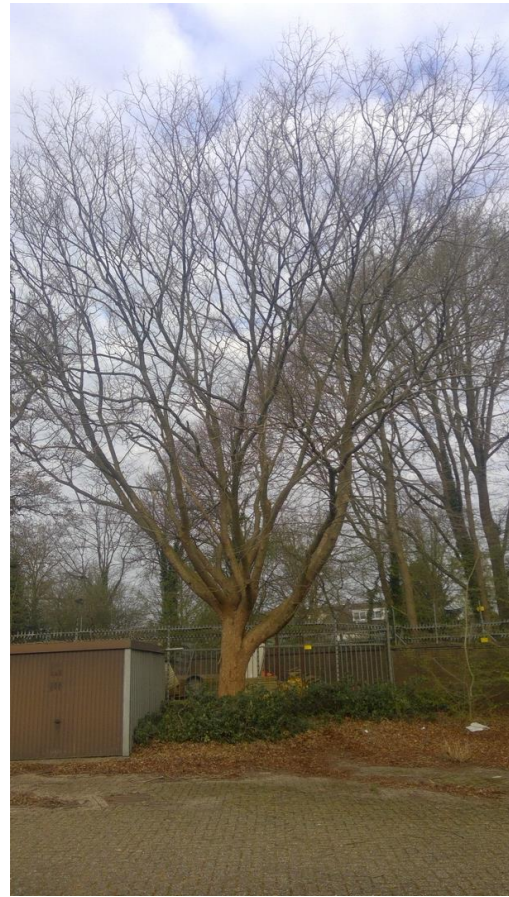
Foto 1

- 1; een Japanse schijn iep – Zelkova serrata
- 2; een moerasedik – Quercus palustris
- 3; een inlandse- of zomer eik – Quercus robur
- 4; een trompetboom – Catalpa bigninioides

De overige 3 bomen, boomnummer 1 t/m 3, staan op ruimere, tot zeer ruime afstand van het voormalige politiebureau. De kwaliteit van deze bomen is redelijk tot goed. Daarbij zijn de 'niet alledaagse voorkomende' boomsoorten.

Ten behoeve van de groen aankleding lijkt het goed om te bekijken in hoeverre deze 4 bomen in te passen zijn in het ontwerp, vanuit meerdere oogpunten als het stikstof vraagstuk, tegengaan van hitespots en per direct een forse groen aankleding. Voorwaarde hierbij is dat de leefruimte van deze bomen gerespecteerd moeten worden. De leefruimte is gelijk aan het grondvlak loodrecht onder de boomkronen, de zogenaamde 'kroonprojectie', vermeerder met 2 meter daarbuiten rondom de kroonprojectie. Adequate boombescherming is een must indien deze bomen duurzaam behouden dienen te blijven.

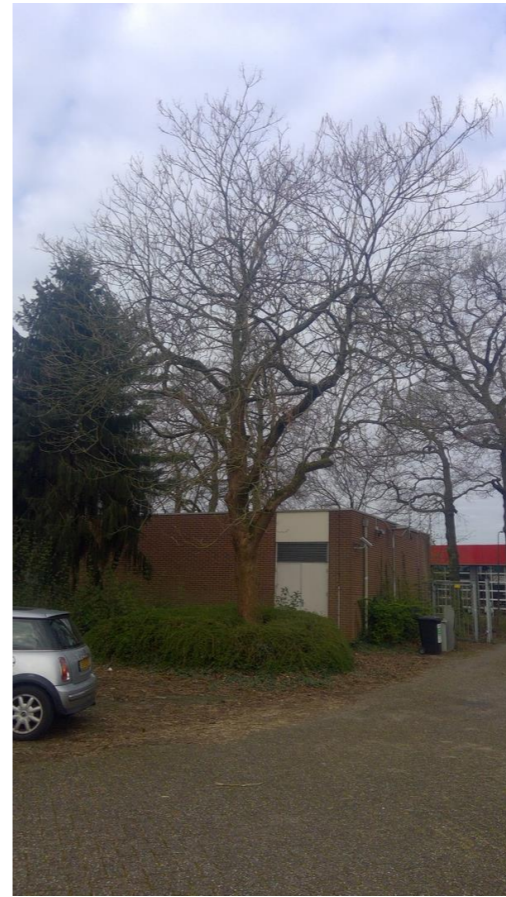
Foto 4

Boom nr. 4, de trompetboom staat op een redelijk vergelijkbare afstand van de bebouwing, zij het dat de boom nabij een hoek van de bebouwing en niet naast een lange doorlopende gevellijn, vandaar dat het realistischer kan zijn om de ze boom wel te behouden, ten opzichte van de fijnsparren, boom nrs.: 5 & 6.

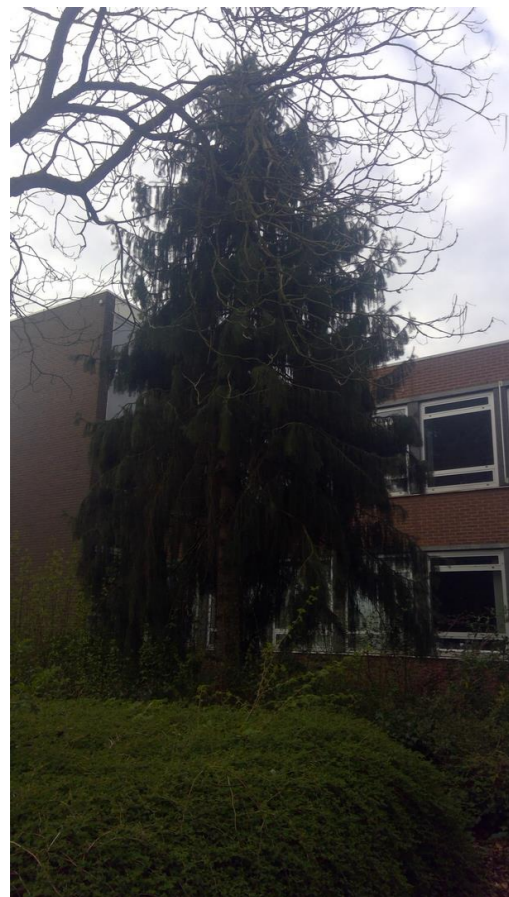
Foto 5

De 2 fijnsparren (boomnummers 5 & 6 staan op een zo korte afstand van de te slopen bebouwing, dat er tijdens de sloop aanzienlijke wortelschade zal ontstaan. Mede gelet op het worteltype van fijnspar lijkt het niet goed mogelijk om de beide fijnsparren duurzaam te behouden. Daarbij komt dat de fijnspar, nr. 6, fors scheef staat en een matige kwaliteit heeft. In feite zijn deze 2 sparren alleen te behouden indien de bestaande bebouwing behouden blijft.

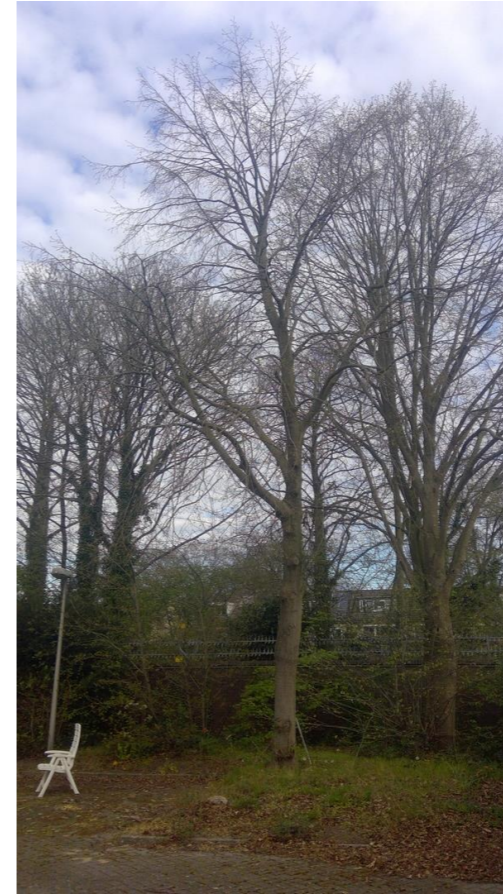
Foto 12

De overige bomen binnen het terrein van het voormalige politiebureau hebben of een matige kwaliteit (linde & iep - boomnrs. 12 & 13) of zijn, gelet op de boomgrootte niet behoudenswaardig.
