INVENTARISATIERAPPORTAGE

Gemeente De Bilt **Boominventarisatie** **Locatie politiebureau en** **volkstuinen Bilthoven**

200248

16-06-2020

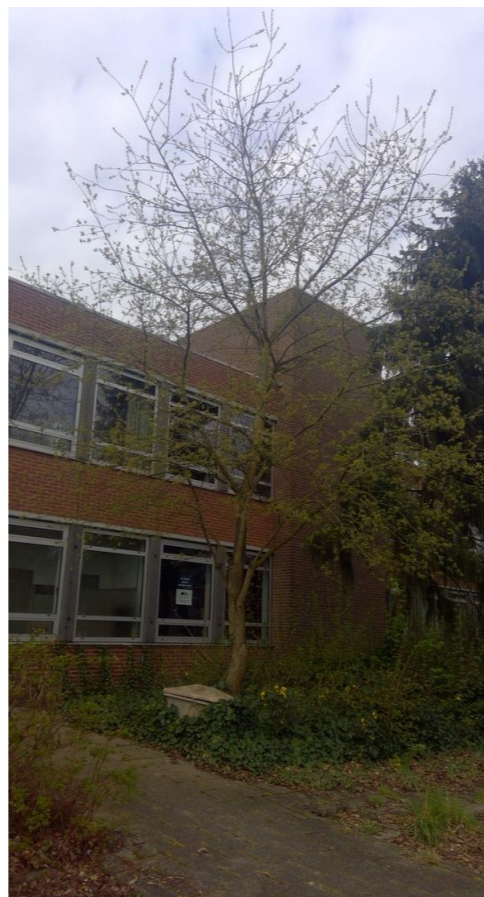
Foto 7

B.07	Prunus padus	21	8	0-6 m	Redelijk	Redelijk																	X			X					Nee	Foto nr. 7	
B.08	Pyrus	18	4	0-6 m	Matig	Matig													X									X			Nee	Foto nr. 8	
B.09	Pyrus	11	6	0-6 m	Redelijk	Redelijk																									Nee	Foto nr. 9	
B.10	Pyrus	10	4	0-6 m	Redelijk	Redelijk																									Nee	Foto nr. 10	
B.11	Tilia europaea	32	8	9-12 m	Redelijk	Redelijk															X										Nee	Foto nr. 11	
B.12	Tilia europaea	52	12	9-12 m	Goed	Matig					X									X	X										Nee	Foto nr. 12	
B.13	Ulmus hollandica	14	6	6-9 m	Matig	Matig													X							X					Nee	9-4-2020 twee stammig waarvan 1 dood foto nr. 13	
B.14	Prunus padus	28	6	6-9 m	Redelijk	Redelijk														X						X			X		Nee	9-4-2020 meerstammig foto nr. 14	
B.15	Betula pendula	20	6	6-9 m	Goed	Redelijk																	X			X					Nee	9-4-2020 meerstammig, klimop overwoekering foto nr. 15	
B.16	Ulmus hollandica	52	10	9-12 m	Goed	Redelijk																				X					Nee	BUITEN HEK POLITIE BUREAU 9-4-2020 klimop overwoekering
